# UNIVERSIDADE DE SÃO PAULO (USP) SUPERINTENDÊNCIA DO ESPAÇO FÍSICO (SEF)

RELATÓRIO TÉCNICO:

## EVOLUÇÃO DO MONITORAMENTO DE INTRUSÃO DE GASES 1º TRIMESTRE 2015

Escola de Artes, Ciências e Humanidades (EACH/USP)  
São Paulo/SP

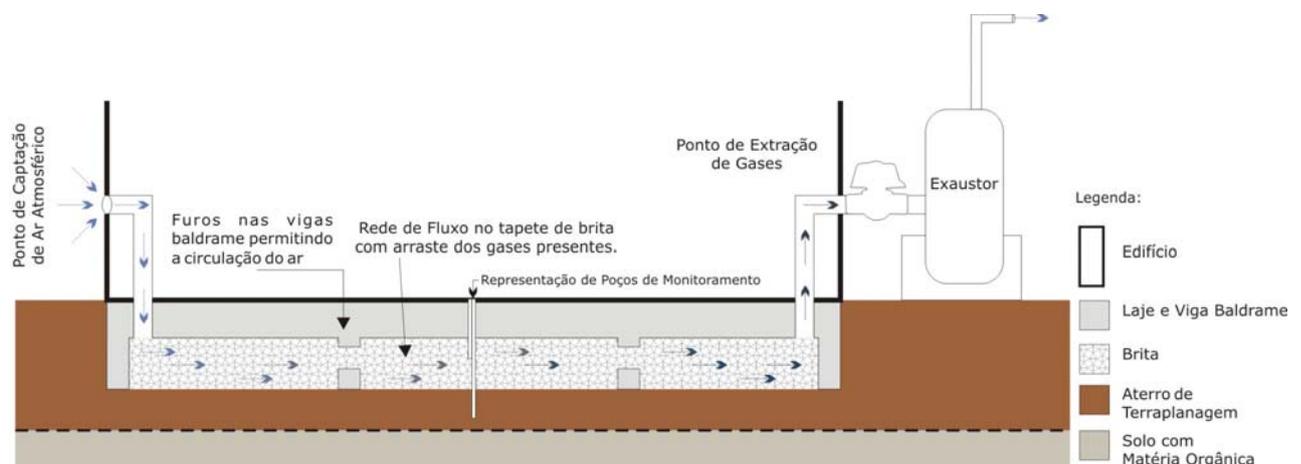
**Figura 2.3.1 Ilustração do Conceito do Sistema**

O conceito do projeto estabelecido é a implantação de Sistema de ventilação (circulação de ar) nos tapetes de brita, logo abaixo da laje dos prédios, não propriamente visando a remediação do solo, mas sim mantendo o tapete ventilado impedindo a concentração e intrusão de gases nas edificações (IPT, 2007).

Os gases e vapores que eventualmente adentrem o tapete drenante de brita sob a laje das edificações são arrastados em um fluxo contínuo de ar limpo (promovido por um exaustor para ventilação forçada) e conduzidos a sistema de dispersão na atmosfera.

Mantendo-se ventilado o tapete de brita, garante-se que os gases e vapores que eventualmente emanem do subsolo não atingirão o edifício pela sua laje.

A eficiência é monitorada através de medições de concentração de metano e VOC e de pressão em poços de monitoramento em duas profundidades distintas. Demonstrando que o gás metano está presente no solo, porém, com a ativação do sistema, não alcançam o tapete de brita.

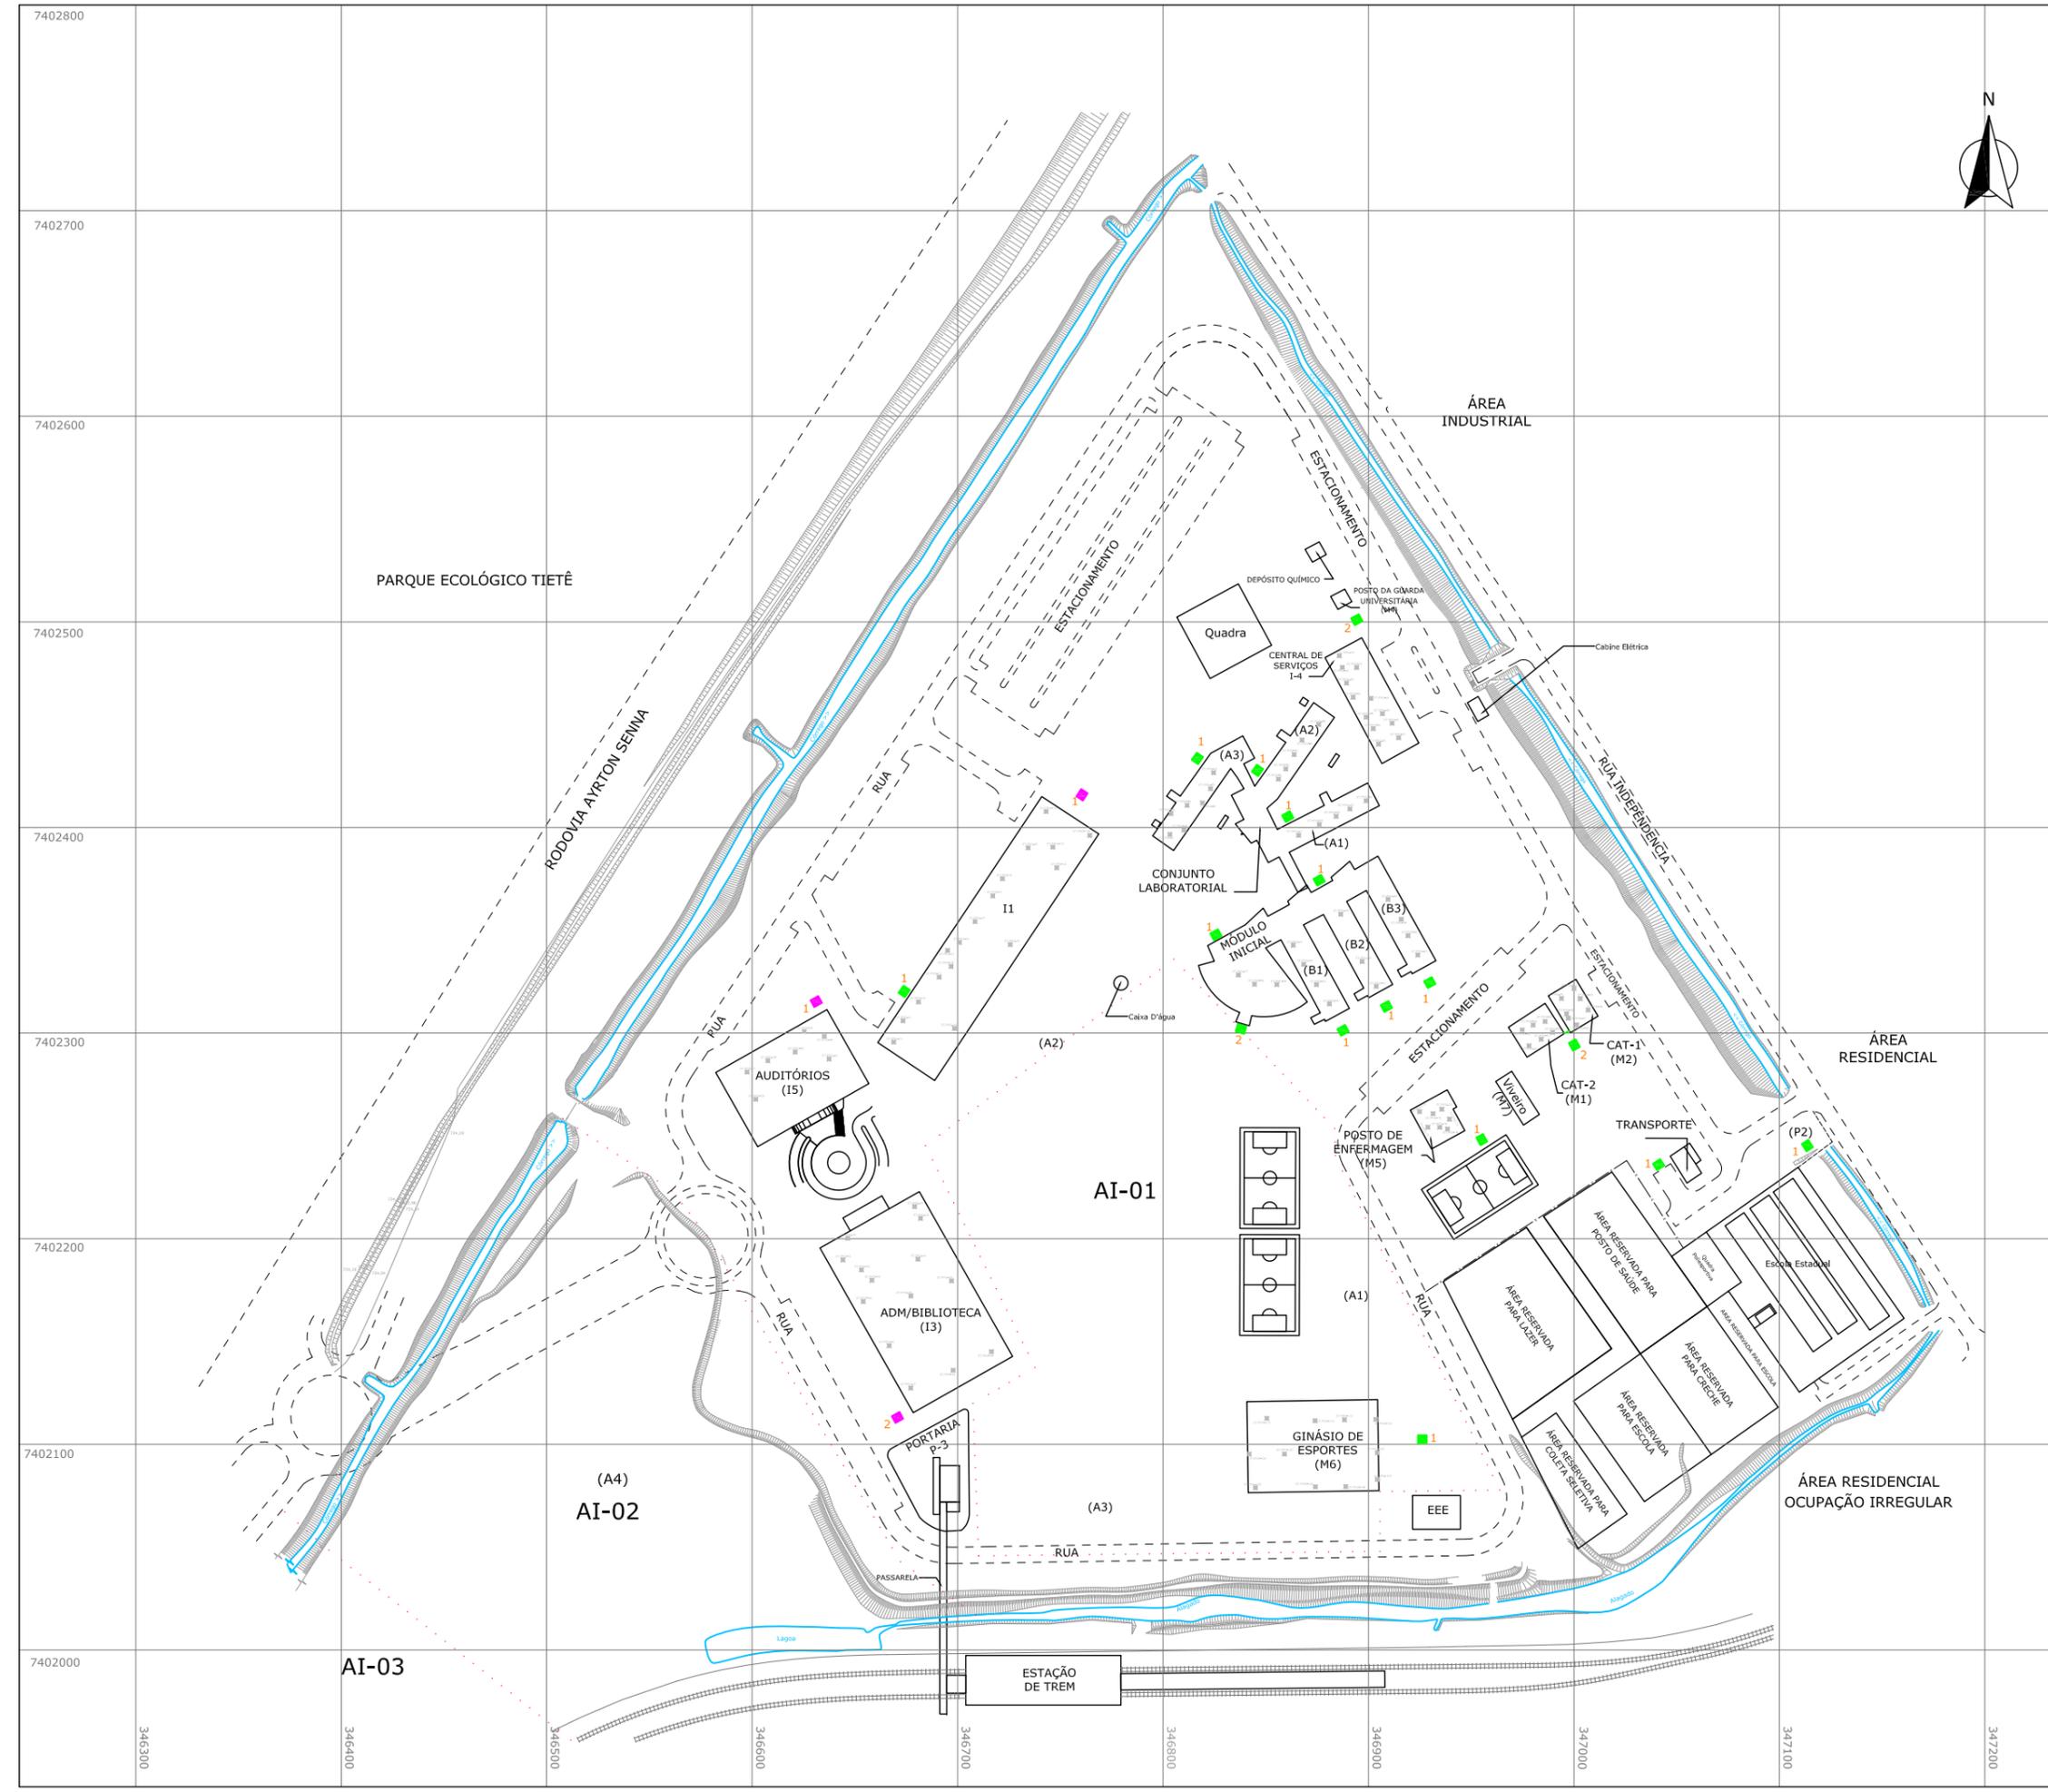
Figura 2.4.1.1:  
Localização dos poços de monitoramento

Entre Agosto e Novembro de 2013 foram instalados 115 (cento e quinze) poços de monitoramento de gases, com duas profundidades distintas (SERVMAR/2014):

- PMG-00 **A**: aproximadamente 0,30 m – Sob as lajes (no tapete de brita);
- PMG-00 **B**: aproximadamente 1,00 m – no Solo.

A **Tabela 2.4.1.1** demonstra o quantitativo de poços distribuídos nos edifícios. E a **Figura 2.4.1.1** ilustra a localização dos poços de monitoramento.

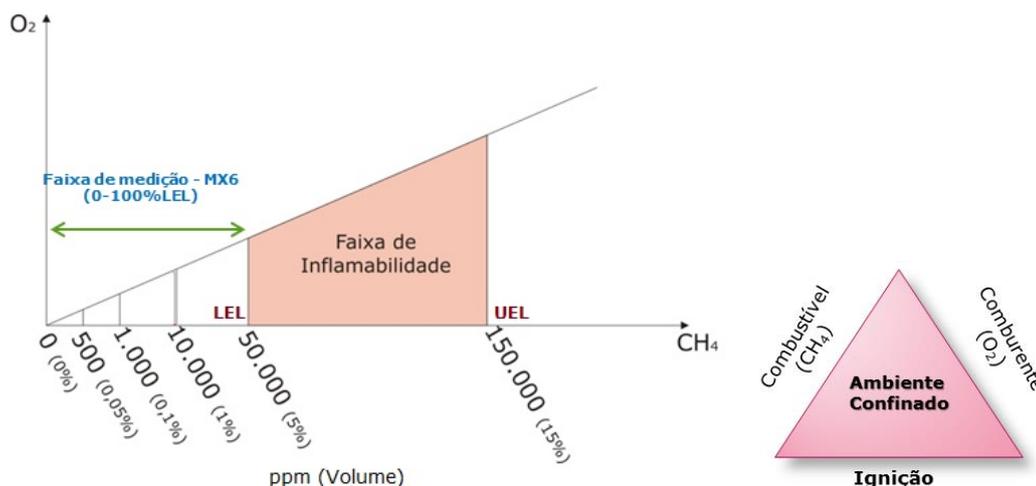
**Figura 3.1** Esquema da faixa de inflamabilidade do metano e sua combustão

dados será baseada em 100% de LEL (ou seja, 5% de volume). Já as medições com o equipamento GEM 5000 foram realizadas em %Volume, permitindo quantificar a presença de metano, além do início da faixa de inflamabilidade.

Para que ocorra a inflamabilidade, seria necessária a concentração do gás, em sua mistura ideal com oxigênio em um ambiente confinado, e um meio de ignição. Observou-se em vistoria que, em geral, o perfil construtivo das edificações apresenta ventilação fixa, o que dificulta o acúmulo do gás nesses ambientes. A **Figura 3.1** ilustra a faixa de inflamabilidade do Gás Metano, bem como a faixa de medição do equipamento utilizado, e o esquema de combustão.

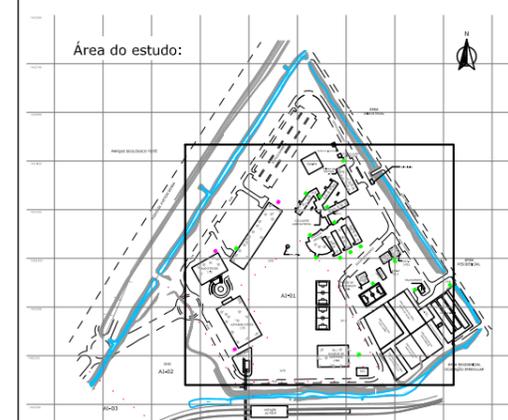
Figura 4.1:

Ilustração de distribuição das concentrações em poços de monitoramento

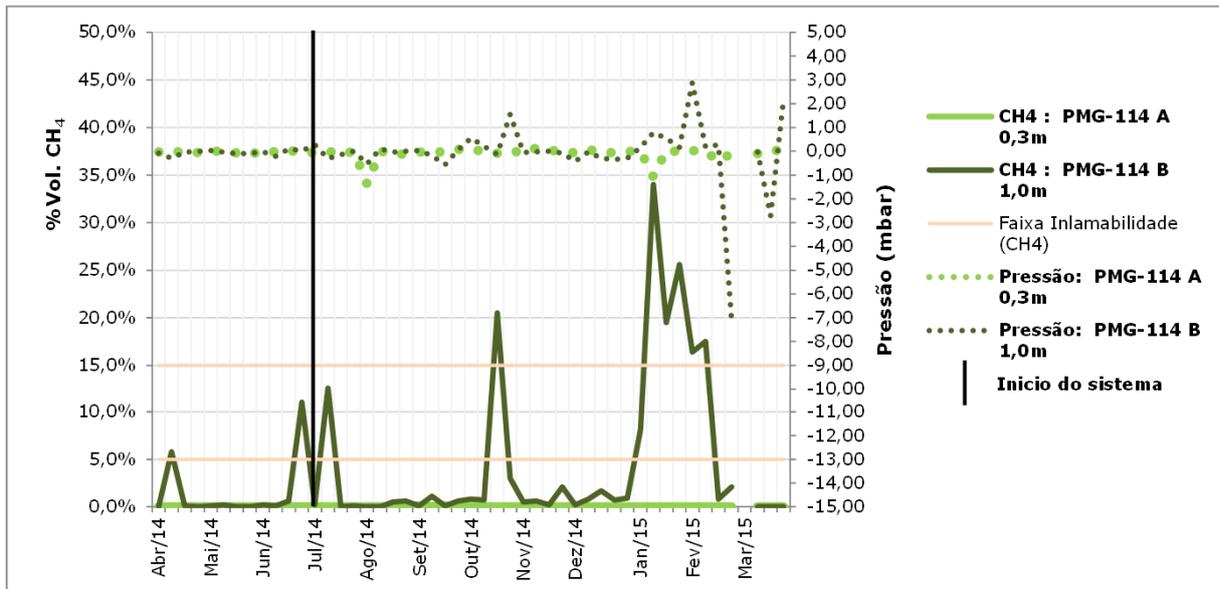
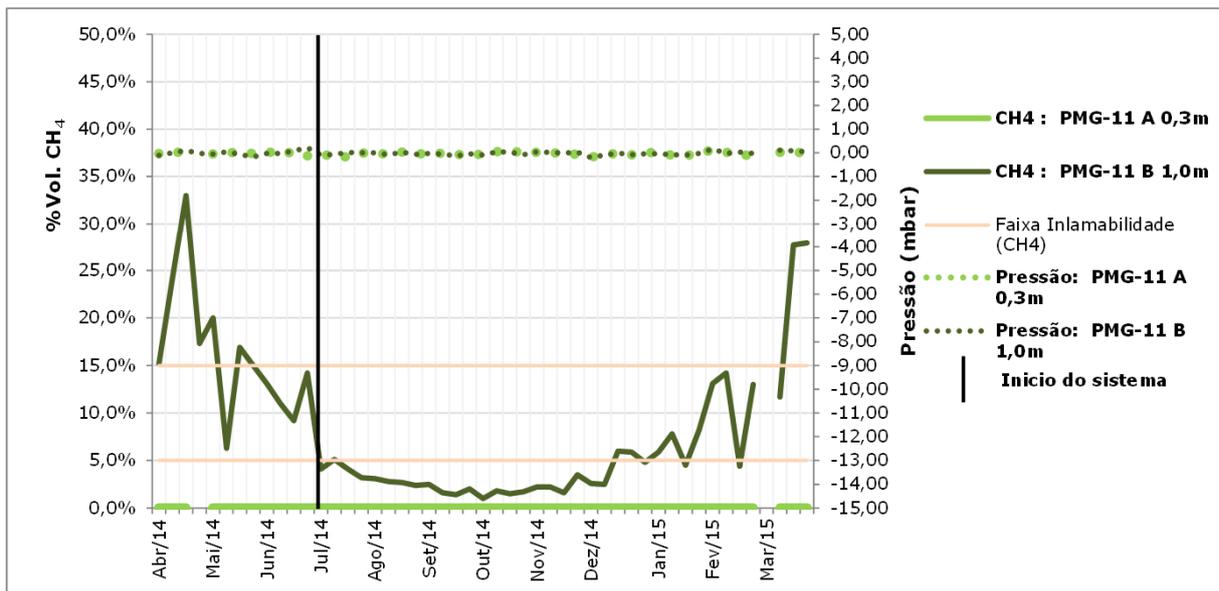
<b>Quantidade total de Poços:</b>	17 Pares	sendo 9 na Parte 1 e 8 na Parte 2
<b>Período de Medição:</b>	<b>08 de Abril a 27 de Março de 2015</b>	
<b>Pares com concentração igual ou maior que 1%Vol:</b>	2 Pares	PMG-114 Parte 1 PMG-11 Parte 2

**Observações:** As concentrações apresentam-se no Limite inferior de explosividade, somente nas porções profundas, não alcançando o subslab (poços imediatamente abaixo das construções)

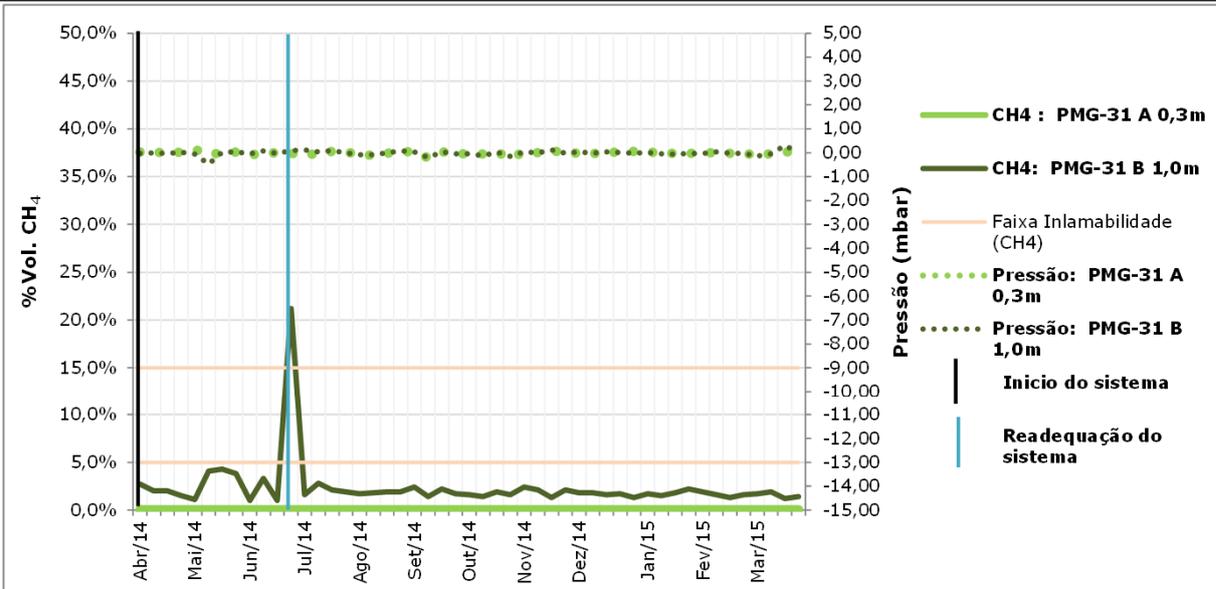
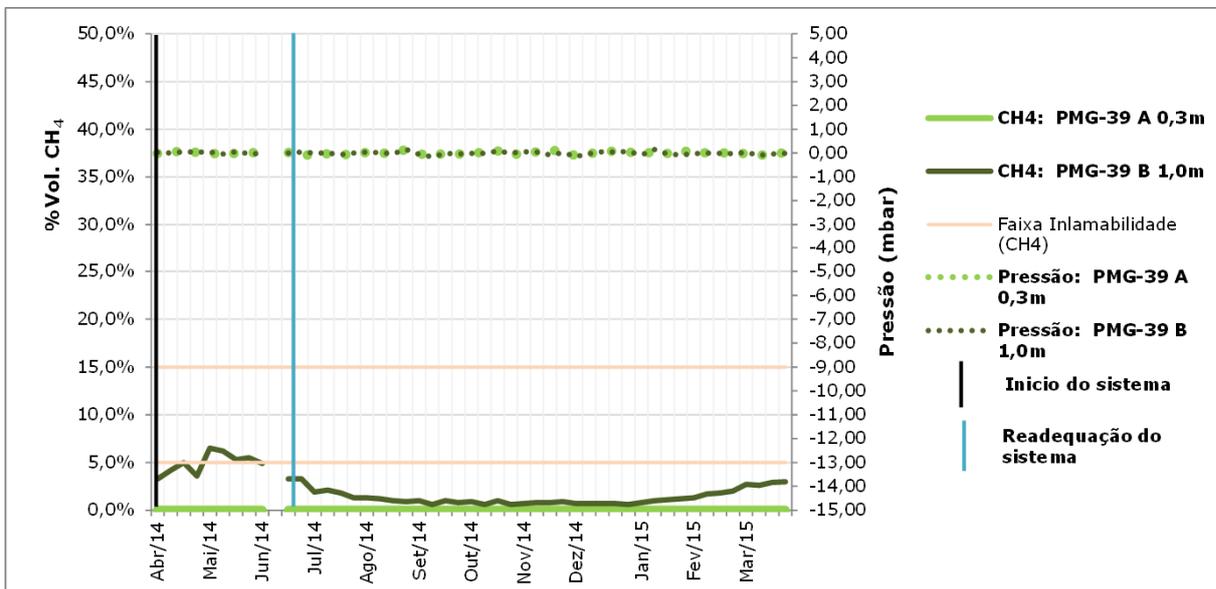
### EDIFÍCIO I-3

<b>Quantidade total de Poços:</b>	21 Pares	sendo 7 nos Auditórios e 14 na Biblioteca
<b>Período de Medição:</b>	<b>08 de Abril a 27 de Março de 2015</b>	
<b>Pares com concentração igual ou maior que 1%Vol:</b>	2 Pares	PMG-31 Biblioteca PMG-39 Biblioteca

**Observações:** As concentrações apresentam-se no Limite inferior de explosividade, somente nas porções profundas, não alcançando o subslab (poços imediatamente abaixo das construções)

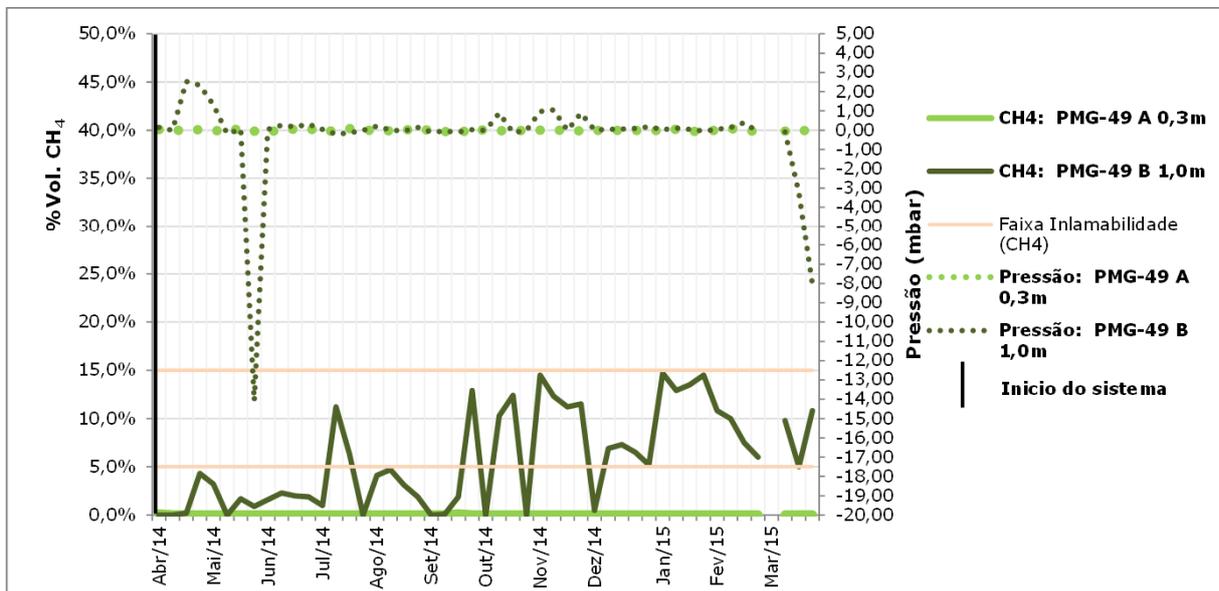
Pares com concentração igual ou maior que 1%Vol:	13 Pares	PMG-48	PMG-50	PMG-53	PMG-55	PMG-59	PMG-61
		PMG-46	PMG-49	PMG-51	PMG-54	PMG-57	PMG-62

**Observações:** As concentrações apresentam-se no Limite inferior de explosividade, somente nas porções profundas, não alcançando o subslab (poços imediatamente abaixo das construções)

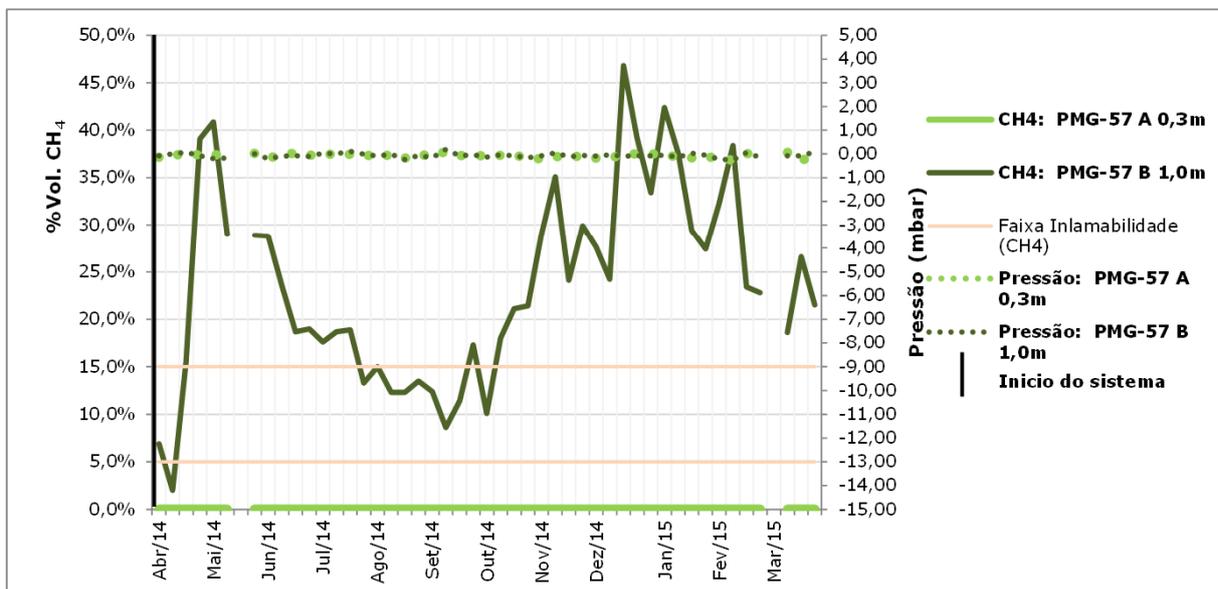
Pares com concentração igual ou maior que 1%Vol:	13 Pares	PMG-48	PMG-50	PMG-53	PMG-55	PMG-59	PMG-61
		PMG-46	PMG-49	PMG-51	PMG-54	PMG-57	PMG-62

**Observações:** As concentrações apresentam-se no Limite inferior de explosividade, somente nas porções profundas, não alcançando o subslab (poços imediatamente abaixo das construções)

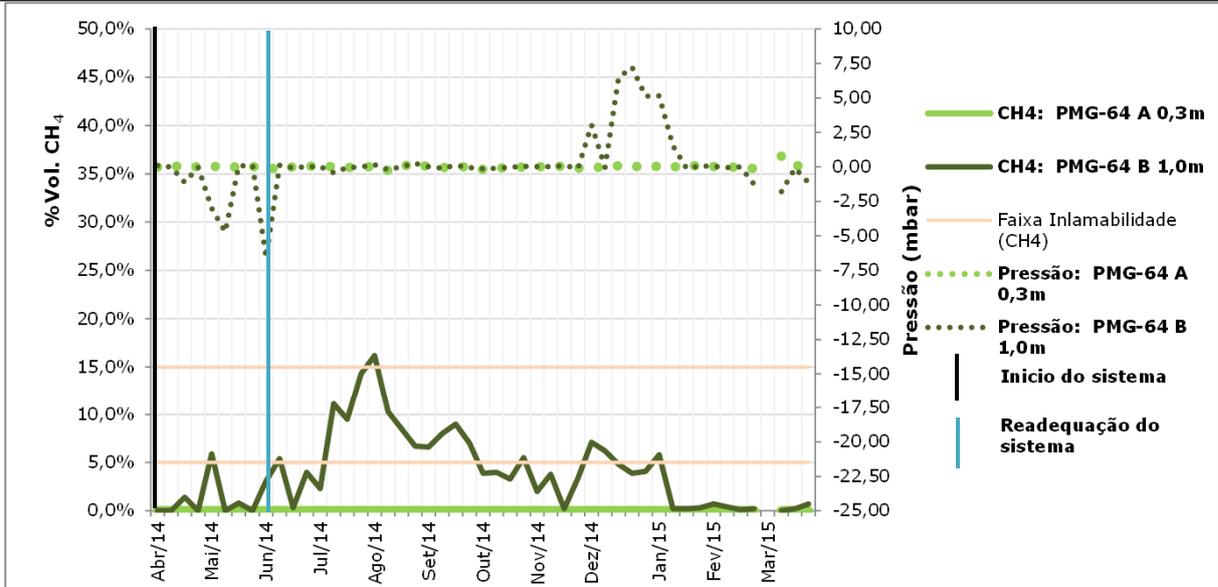
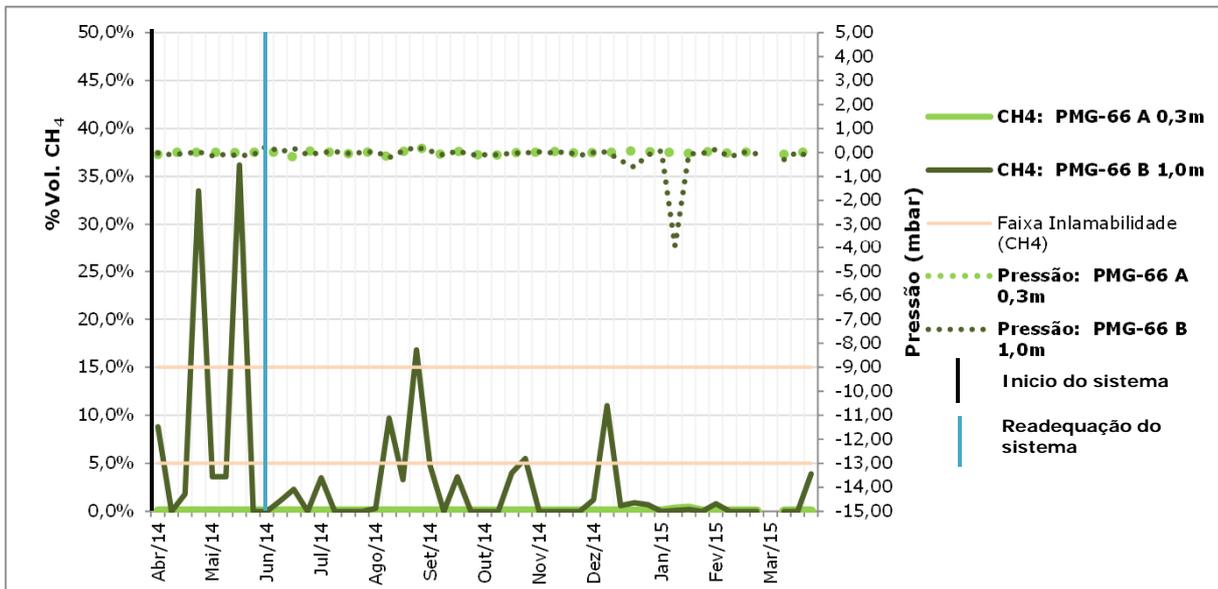
### EDIFÍCIO I-4

**Pares com concentração igual ou maior que 1%Vol:** 4 Pares PMG-64 PMG-69  
PMG-66 PMG-77

**Observações:** As concentrações apresentam-se no Limite inferior de explosividade, somente nas porções profundas, não alcançando o subslab (poços imediatamente abaixo das construções)

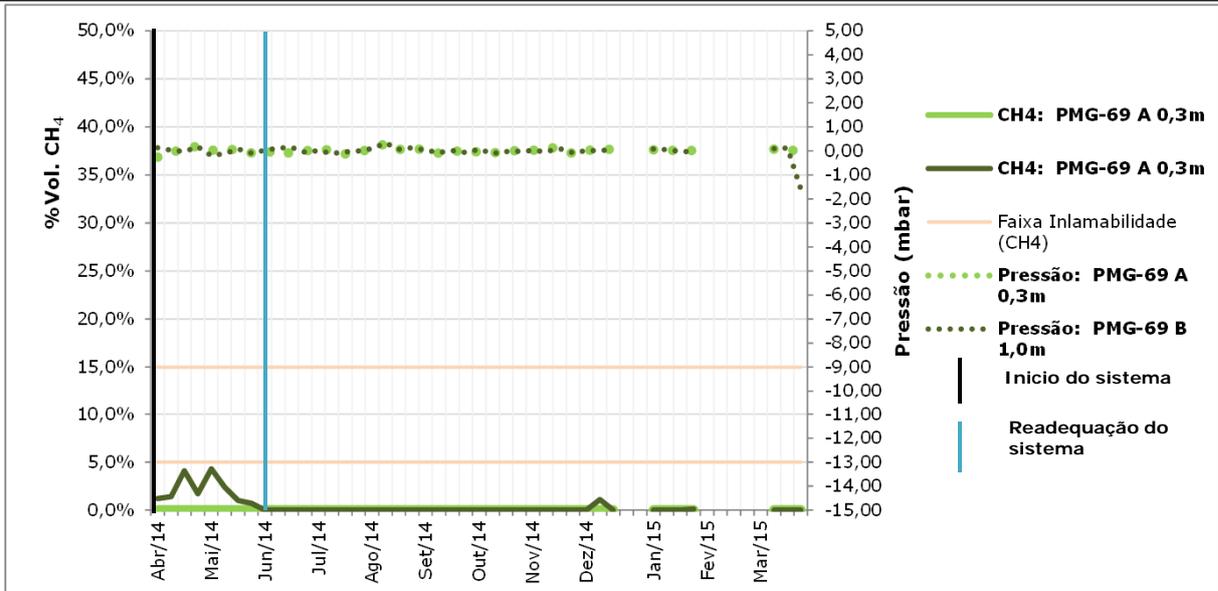
**Pares com concentração igual ou maior que 1%Vol:** 4 Pares  
 PMG-64 PMG-69  
 PMG-66 PMG-77

**Observações:** As concentrações apresentam-se no Limite inferior de explosividade, somente nas porções profundas, não alcançando o subslab (poços imediatamente abaixo das construções)

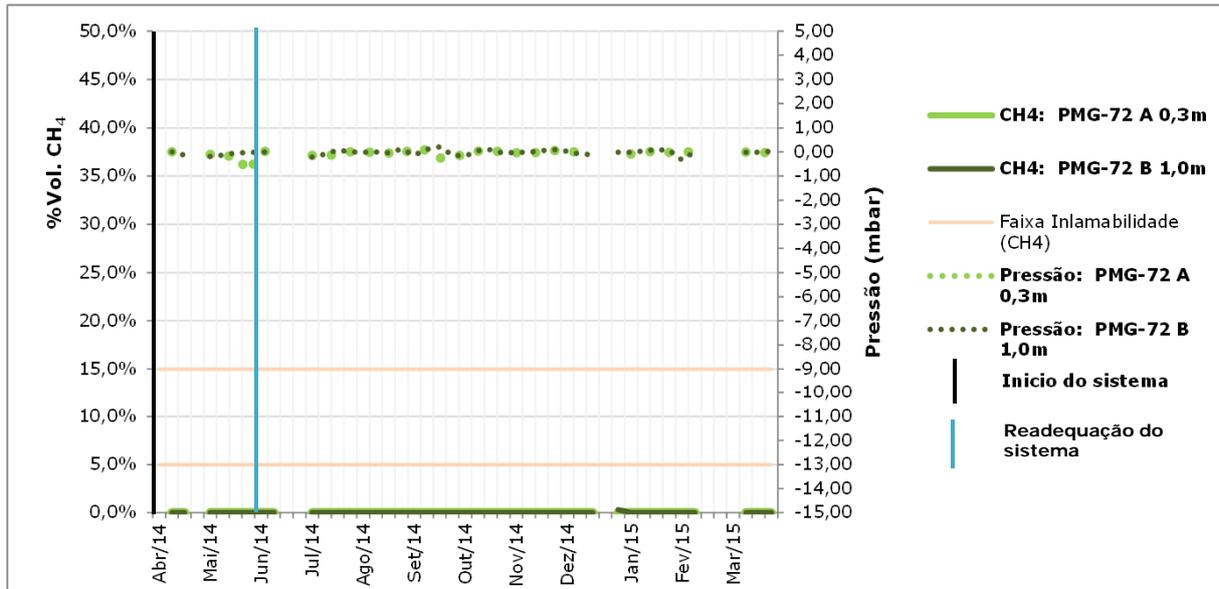
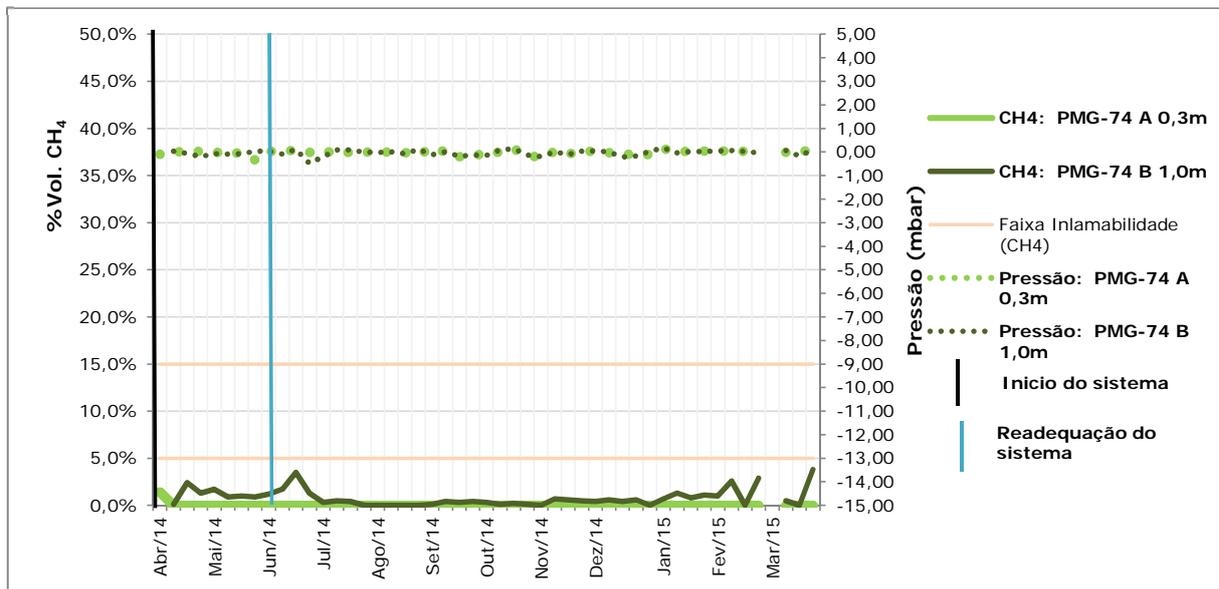
## ENFERMARIA

**Pares com concentração igual ou maior que 1%Vol:** 3 Pares PMG-72    PMG-75  
PMG-74

**Observações:** As concentrações apresentam-se no Limite inferior de explosividade, somente nas porções profundas, não alcançando o subslab (poços imediatamente abaixo das construções)

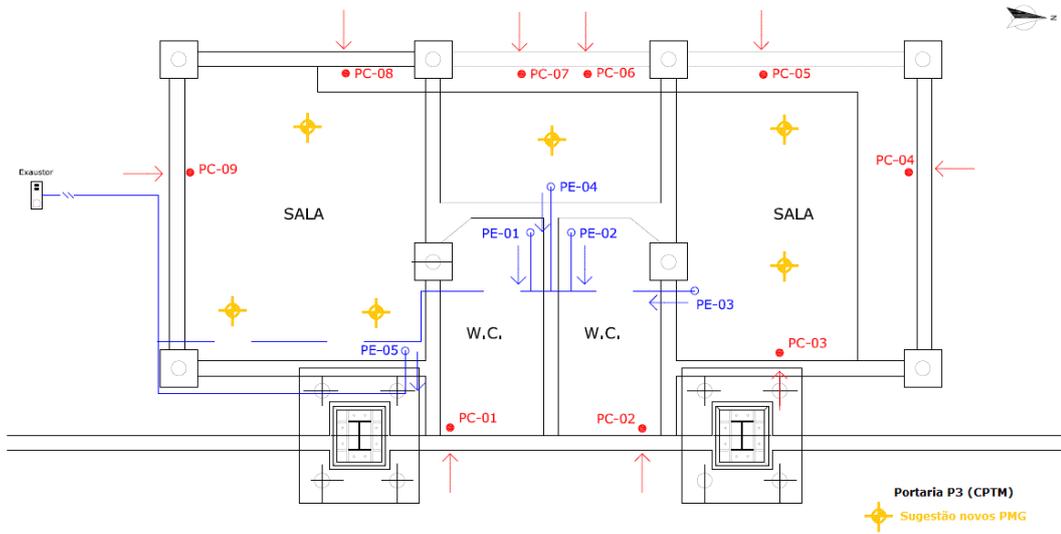
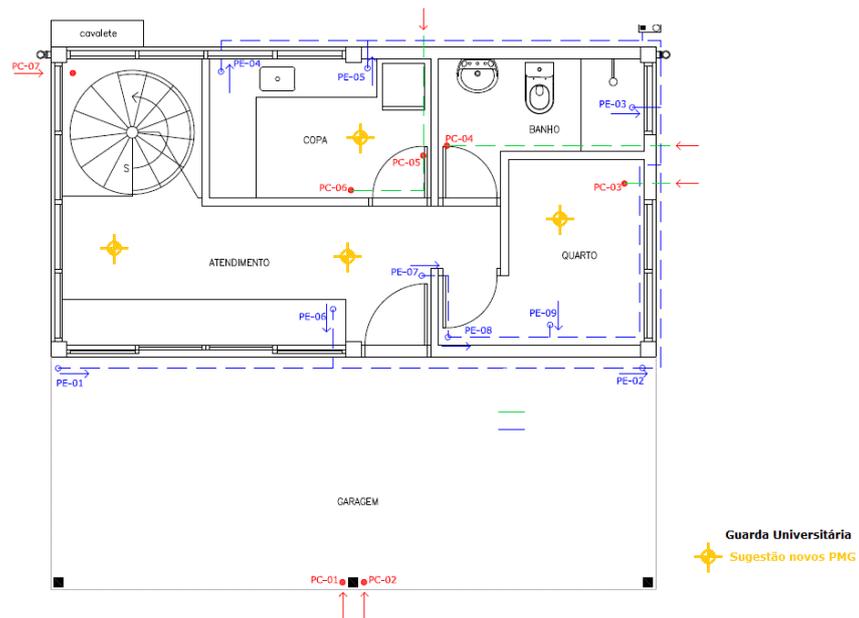
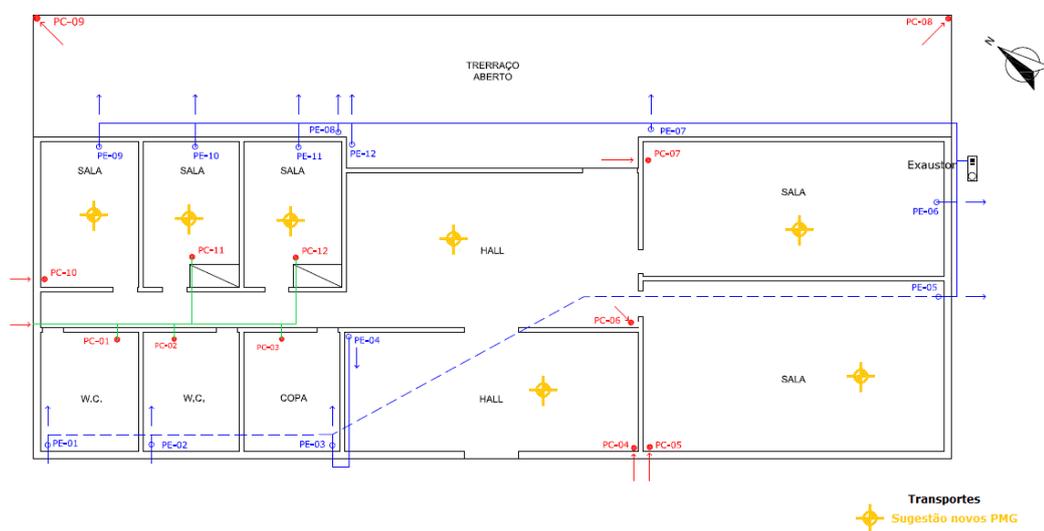
## SUGESTÃO DE NOVOS POÇOS

Foram sugeridos de acordo com a proporção existente nos outros edifícios e em ambientes internos.
